Ficha de Registro Inmuebles

Código
RP-22

Casa Fundo Nassa

Camino interior en Ruta T-655, Sector Menao S/N, comuna de Paillaco

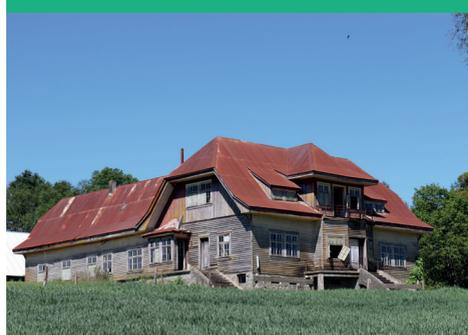
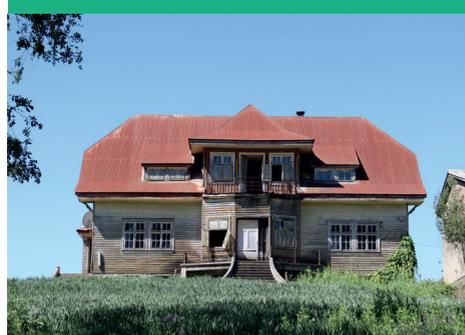
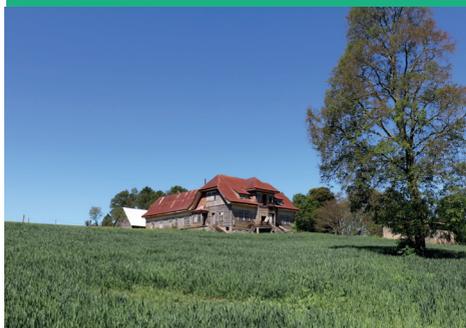
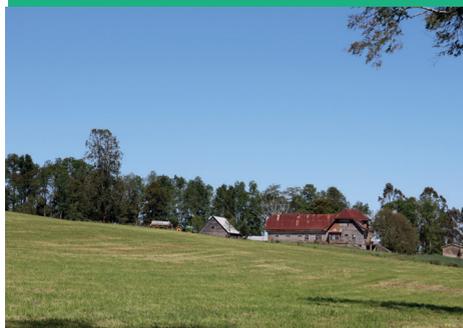
Si bien, el inmueble se presenta en estado de abandono y posee patologías de diversa índole, su estado de conservación es regular, dado que los daños existentes no dan cuenta de un riesgo inminente de colapso de la estructura, ya que no se exponen de forma directa los elementos del sistema portante a la intemperie, ni se observan deformaciones graves de tipo físico, derrumbes, ni asentamientos diferenciales que afecten el bien.

No obstante, se presenta pudrición, manchas de humedad, aparición de hongos y pérdidas puntuales de tablones y secciones del tinglado, pero en un porcentaje menor de las fachadas. Existe pérdida de cerramientos y deterioro material en algunas ventanas y puertas, además de corrosión generalizada en planchas metálicas de cubierta, sin presencia de agujeros o desintegración de material.
