# Ficha de Registro Inmuebles

Código  
RP-26

Siguiendo las huellas de los constructores tradicionales en madera: diseño de rutas patrimoniales para la difusión del patrimonio arquitectónico rural de la Región de Los Ríos, folio N°671055

Galpón sector Loncopán

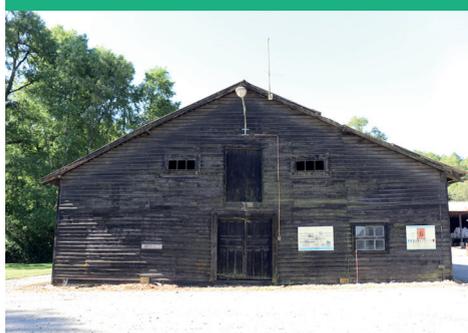
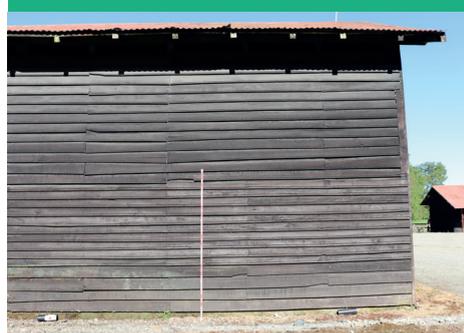
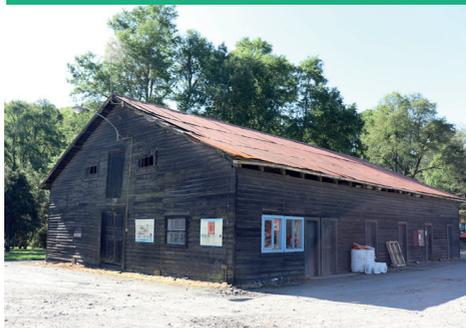
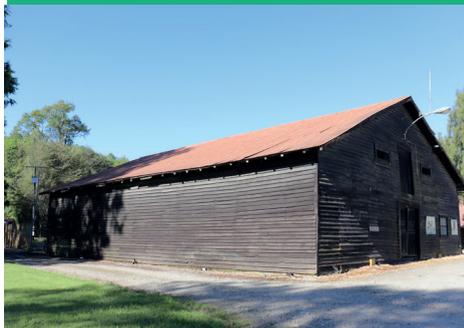
El galpón presenta un buen estado de conservación ya que todos sus muros perimetrales se presentan a plomados y completos, sin deformaciones relevantes ni roturas de elementos que pudieran exponer fallas mecánicas en algunos de los elementos de la estructura, sin contemplar tampoco asentamientos de tipo diferencial.

No obstante lo anterior, el bien presenta algunas patologías de carácter menor relativo a la pérdida de una plancha metálica de cubierta que expone un porcentaje menor de Las costaneras a las que se clavan dichas planchas y que se montan sobre la estructura de tijerales. Los entablados tinglados presentan algunos daños superficiales como pudrición moderada y aparición de musgos y vegetación, pero en un porcentaje muy menor del edificio.
