# Ficha de Registro Inmuebles

Código  
RP-14

Molino de Futrono

Ruta T-697 esquina calle Manuel Montt, comuna de Futrono

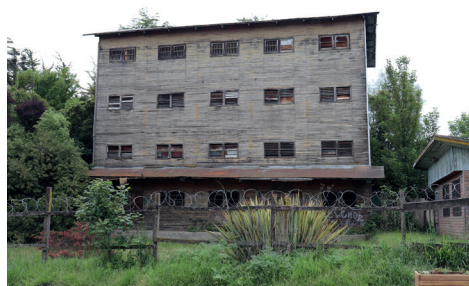
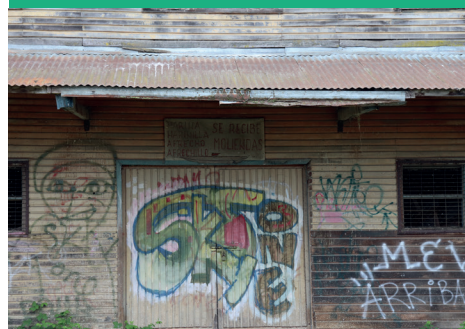
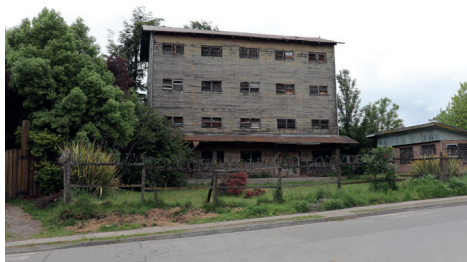
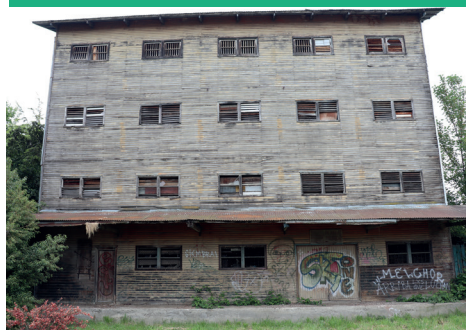
Aun cuando mantiene en gran parte las propiedades mecánicas de su estructura soportante, donde no se observan deformaciones considerables, colapsos ni desplome de sus elementos, el actual estado de abandono del inmueble implica un riesgo constante para su conservación. Es así como se identifican lesiones de origen atmosférico, asociados a la humedad en el lugar, reconocibles en la corrosión de las cubiertas metálicas, y la acción de agentes bióticos, que han provocado pudriciones por hongos e intervención de xilófagos en piezas de madera, presentes principalmente en la techumbre y el revestimiento de los muros. El edificio, además, ha sufrido la pérdida de material en revestimientos, puertas y ventanas, y deterioros de origen antrópico, debido a la acción de terceros, mediante el rayado con graffittis en su fachada principal.
