# Ficha de Registro Inmuebles

Siguiendo las huellas de los constructores tradicionales en madera: diseño de rutas patrimoniales para la difusión del patrimonio arquitectónico rural de la Región de Los Ríos, folio N°671055

Código  
RP-02

Iglesia Nuestra Señora de Lourdes de Reumén

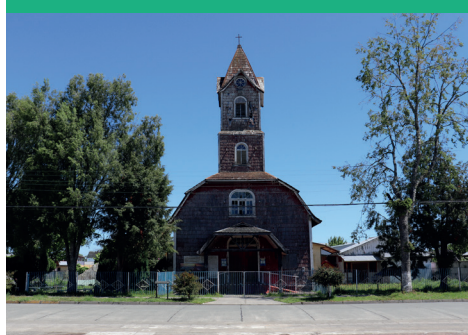
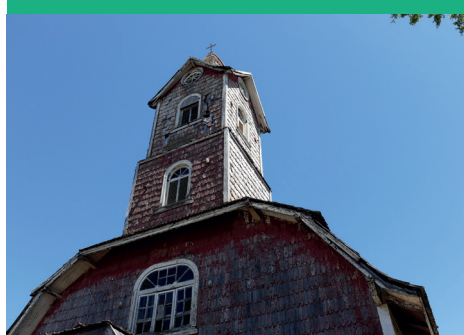
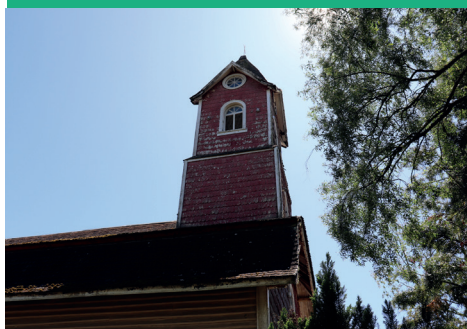
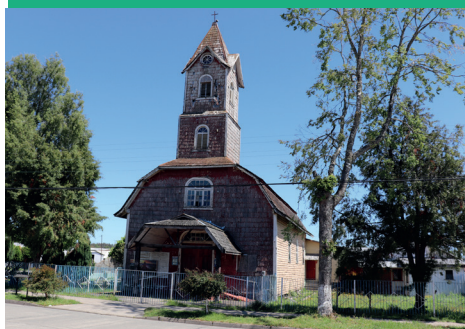
La iglesia se encuentra en mal estado de conservación, debido a factores de deterioro por causas ambientales y de gestión, cuyos principales daños asociados corresponden a la falta de mantenimiento y degradaciones propias del envejecimiento de la madera nativa, expuesta a condiciones climáticas condicionadas por la humedad provocada por las abundantes lluvias y frío que afectan la zona en la estación invernal. A pesar de que los muros se encuentran aplomados y que no existe un riesgo inminente de colapso, se observa pudrición en elementos de la estructura, aleros y revestimientos, pérdida de tejuelas en fachada y cubiertas, exponiendo la estructura a la intemperie, humedad por capilaridad en la base de muros, enraizamientos, aparición de hongos y musgos, craquelamiento de pinturas y desprendimiento de elementos de terminación.
