Ficha de Registro Inmuebles

Siguiendo las huellas de los constructores tradicionales en madera: diseño de rutas patrimoniales para la difusión del patrimonio arquitectónico rural de la Región de Los Ríos, folio N°671055

Iglesia Santuario Santa Teresa de los Andes de la localidad de Ciruelos

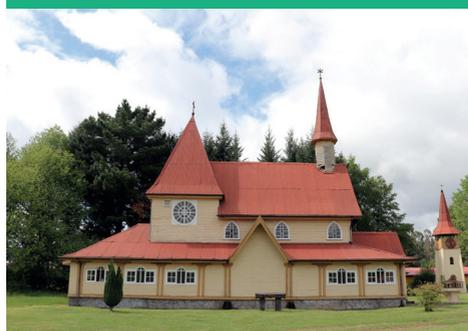
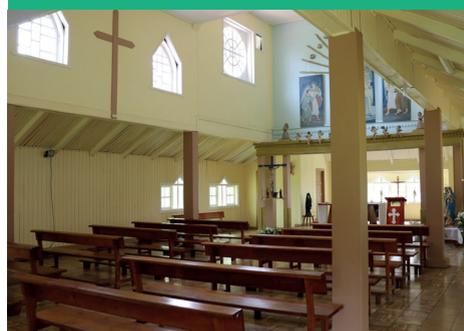
Presenta un buen estado de conservación debido a que fue recientemente restaurada posterior a un incendio que destruyó parte de su estructura en el año 2017. Gracias al proceso de intervención, contempla sus muros completos y aplomados, sin deformaciones de origen sísmico ni roturas en elementos de madera. Tanto los pilares como las vigas que se muestran a la vista se exhiben libres de insectos xilófagos y los tinglados de fachada no presentan pudrición, enraizamientos, musgos ni manchas de humedad. Las planchas metálicas de cubierta se encuentran adecuadamente adheridas a la techumbre garantizando la impermeabilidad de la estructura e interiores. Tampoco se observa corrosión en elementos metálicos y solo se visualizan algunas áreas de florescencias en el sobrecimiento de hormigón armado afectando un porcentaje menor del elemento.
