Ficha de Registro Inmuebles

Código
RP-28

Siguiendo las huellas de los constructores tradicionales en madera: diseño de rutas patrimoniales para la difusión del patrimonio arquitectónico rural de la Región de Los Ríos, folio N°671055

Depósito de agua sector Río Bueno

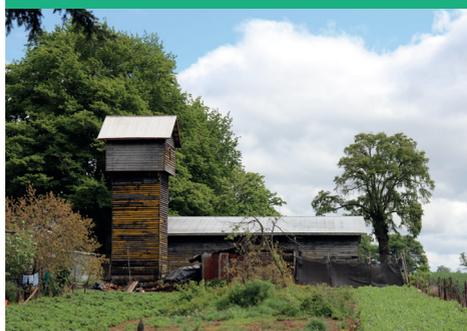
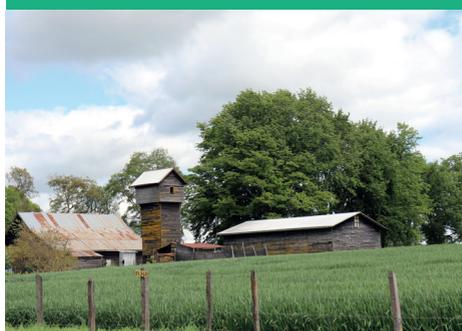
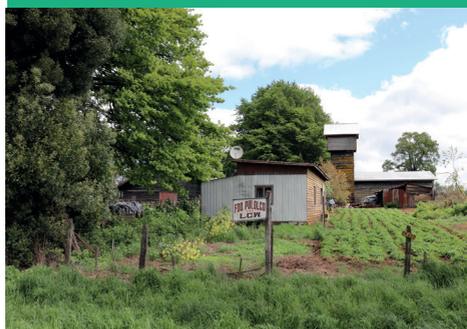
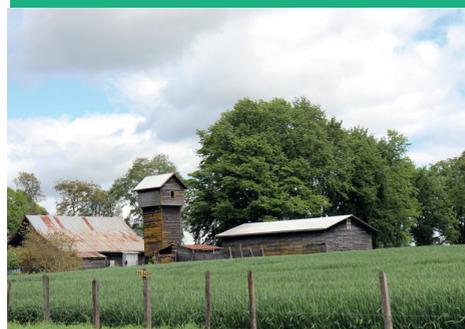
Vista General del Inmueble

El depósito de aguas se configura en una torre de planta cuadrada, estructurada en pilares, vigas y diagonales en maderas nativas, que se distribuyen a lo alto de su extensión, contemplando un volumen más amplio en su coronación, que corresponde al espacio en donde se ubica el contenedor de agua y que se construye en base a tabiques, conservando las mismas técnicas tradicionales

En el zócalo de hormigón armado se presenta revestimiento de cemento, mientras que la torre y el depósito que conforman el elemento se encuentran revestidos en entablados rústicos de madera nativa, mediante tinglados traspalados en la torre y entablados a tope en el depósito.

El elemento presenta un estado de conservación regular, dado que, si bien expone sus paramentos verticales completos y libre de deformaciones producto de colapsos de material o fallas mecánicas de la estructura, se observan patologías de carácter menor, como pudrición de tablonces de madera de revestimiento en la base de la torre, eflorescencias y abundantes manchas de humedad en el zócalo de hormigón armado, aparición de vegetación, musgos y hongos, y presencia de manchas de humedad en entablados de revestimiento. Cabe señalar que los daños identificados en el depósito de aguas no revisten un riesgo inminente de pérdida del elemento constructivo, ya que la mayor parte de sus componentes se encuentran en estado regular o bueno.
