# Ficha de Registro Inmuebles

Siguiendo las huellas de los constructores tradicionales en madera: diseño de rutas patrimoniales para la difusión del patrimonio arquitectónico rural de la Región de Los Ríos, folio N°671055

Capilla Virgen de la Candelaria de Mancera

Isla Mancera S/N, comuna de Corral

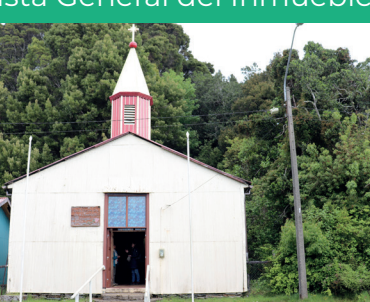
## Vista General del Inmueble

A photograph showing the exterior of the Iglesia Evangélica Bautista de San Juan de los Rios. The church is a small, white wooden building with a prominent red steeple. It has a simple gabled roof and a central entrance with a wooden door. A small sign is visible on the wall to the left of the door. The church is situated on a grassy area, and a dense forest of green trees forms the background. A utility pole is visible to the right of the church.
