Ficha de Registro Inmuebles

Siguiendo las huellas de los constructores tradicionales en madera: diseño de rutas patrimoniales para la difusión del patrimonio arquitectónico rural de la Región de Los Ríos, folio N°671055

Casona Cultural Panguipulli

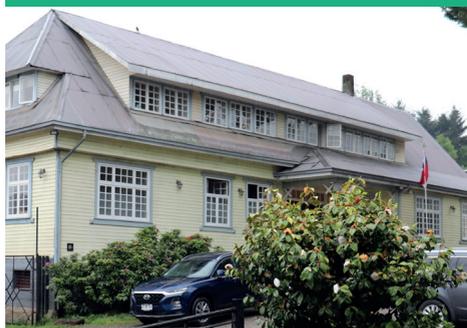
Vista General del Inmueble

La edificación se encuentra construida en entramados de maderas nativas de la zona, principalmente de roble pellín. Para el caso de los paramentos verticales su conformación se estructura en tabiques tradicionales con presencia de soleras, pies derechos, diagonales de arriostamiento y cadenas, mientras que los pisos corresponden a envigados de sección rectangular, que permiten sostener los pavimentos de entablados.

Tijerales de madera nativa, incorporando pares y tirantes.
