# Ficha de Registro Inmuebles

Código  
RP-25

Siguiendo las huellas de los constructores tradicionales en madera: diseño de rutas patrimoniales para la difusión del patrimonio arquitectónico rural de la Región de Los Ríos, folio N°671055

Galpón del Conjunto Agropecuario localidad Calle Calle

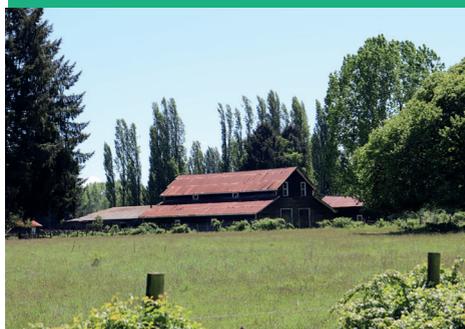
## Vista General del Inmueble

El galpón se presenta construido íntegramente en estructura de madera nativa contemplando elementos propios de la arquitectura en entramados de madera, como por ejemplo pilares, soleras, vigas, cadenas y arriostramientos. Su morfología permite inferir que el volumen se estructura en una nave central y dos laterales, contemplando plantas libres en su interior gracias al trabajo estructural de los pilares en los ejes longitudinales del espacio central.

El inmueble presenta todos sus muros completos y sin deformaciones que pudiesen afectar la estabilidad estructural, dado que no existen asentamientos diferenciales ni daños visibles en los elementos constructivos presentes. Los revestimientos de tinglado de madera horizontal presentan deterioro superficial producto de humedad por escurrimiento y radiación directa, que han provocado pudrición moderada, desprendimiento de pequeñas secciones en los entablados, aparición de musgos y hongos, además de desintegraciones puntuales de material en pequeñas porciones de entablados. Se observa que algunas de las planchas metálicas de cubierta se encuentran sueltas, sin la fijación adecuada que permita una correcta impermeabilización de la estructura y de los espacios, existiendo desprendimientos en las superficies inferiores de los aleros.
