# Ficha de Registro Inmuebles

Código  
RP-15

Siguiendo las huellas de los constructores tradicionales en madera: diseño de rutas patrimoniales para la difusión del patrimonio arquitectónico rural de la Región de Los Ríos, folio N°671055

Molino de Crucero

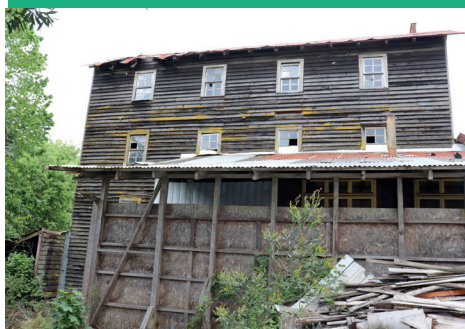
## Vista General del Inmueble

Fundación corrida de hormigón armado.

La estructura de maderas nativas se configura en tres ejes longitudinales y cinco ejes transversales de pilares, vigas y arriostramientos, reforzadas con jabalcones y sopandas para una mejor distribución de las cargas. Presenta envigados y cadenas de piso en cada uno de sus cuatro niveles y todos los encuentros tanto de las piezas horizontales como verticales se resuelven mediante ensambles, empalmes y encajes, prescindiendo de la utilización de clavos.

Tijerales de madera nativa, incorporando pares y tirantes.
