# Ficha de Registro Inmuebles

Código  
RP-19

Siguiendo las huellas de los constructores tradicionales en madera: diseño de rutas patrimoniales para la difusión del patrimonio arquitectónico rural de la Región de Los Ríos, folio N°671055

Molino Grob

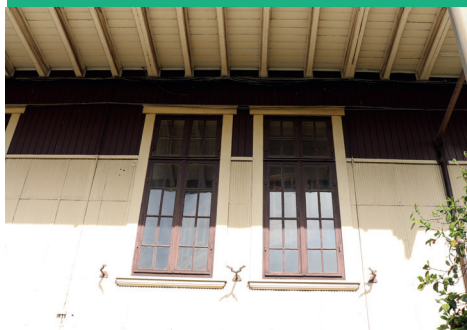
## Vista General del Inmueble

Inmueble sin alteraciones que conserva los invariantes de la arquitectura tradicional

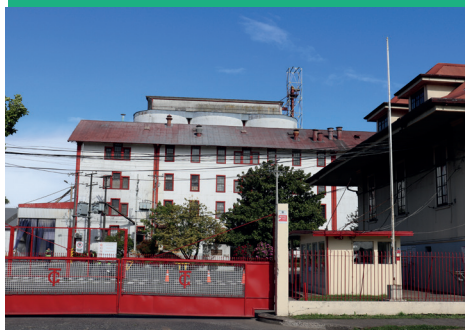
## Vista General del Inmueble

Fundación y zócalo de hormigón armado.

La edificación se construye a través de muros conformados en tabiquerías de maderas nativas (roble), incorporando pies derechos, vigas y arriostramientos, apoyados sobre el zócalo de hormigón armado. El entramado se configura en dos niveles, considerando estructura de pisos en envigados con cadenas, en donde los tabiques del segundo nivel se proyectan desde la techumbre en forma de buhardillas, de distintos volúmenes y longitudes, respetando la simetría longitudinal del edificio.

Cerchas de madera nativa con proyección de buhardillas.

Tanto los revestimientos metálicos en muros como en cubiertas se encuentran en buen estado y todas las planchas se presentan correctamente adheridas a las superficies. Los elementos de madera no exhiben daños por presencia de insectos xilófagos ni otras plagas de tipo abióticas. Tampoco se observa pudrición en elementos de madera y las piezas metálicas no presentan corrosión, agujeros o desintegración de material, que expongan la estructura o los recintos interiores a daños producto de filtraciones de aguas lluvias humedades en general.
