Ficha de Registro Inmuebles

Siguiendo las huellas de los constructores tradicionales en madera: diseño de rutas patrimoniales para la difusión del patrimonio arquitectónico rural de la Región de Los Ríos, folio N°671055

Molino de Los Chilcos

Ruta T-75, Fundo Los Chilcos
S/N, comuna de La Unión

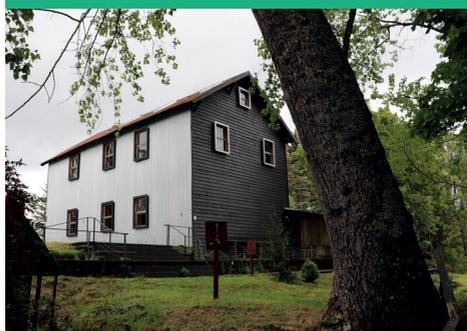
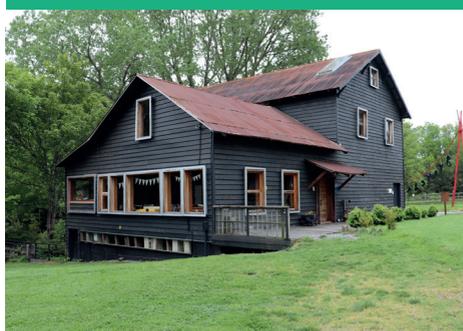
Vista General del Inmueble

Presenta revestimiento de entablados rústicos de madera nativa en todas sus fachadas, dispuestos en orientación horizontal y pigmentada en tonalidad grafito oscuro. Exclusivamente la fachada norte contempla revestimiento en planchas metálicas ranuradas en dirección vertical.

El molino se encuentra recientemente sometido a obras de restauración, por lo que su estado de conservación es bueno, presentando todos sus elementos íntegros y completos, en donde no se observan deformaciones, asentamientos diferenciales ni otras patologías de tipo físico, químico o biótico que afecten sus componentes. Las planchas metálicas de cubierta se contemplan corrosión moderada generalizada, pero no se visualizan daños como agujeros o desintegración de material, permitiendo una correcta impermeabilización del inmueble y su estructura.

Los tinglados rústicos de fachadas presentan fisuras que no logran exponer la estructura a la intemperie y las maderas se exponen libres de insectos xilófagos. La restauración modificó elementos originales por necesidades del programa arquitectónico, permitiendo la puesta en valor de la edificación.
